Service News

Fiat modèles divers

5580 2 571 R3 SYSTÈME INFOTÉLÉMATIQUE VP2 – VP2-NAV 7"

Anomalies diverses - Solution A.V.

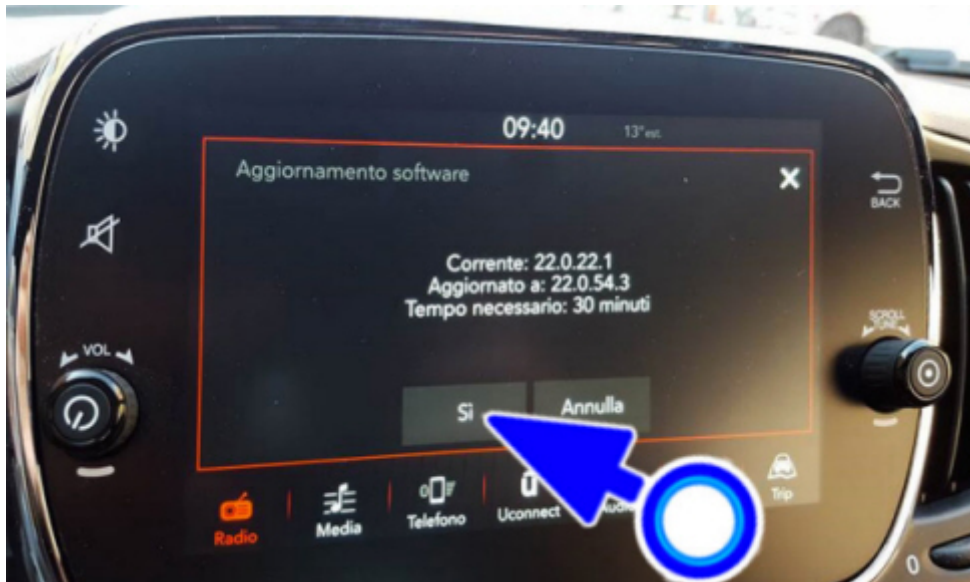
- Mettre la clé USB contenant le logiciel de mise à jour dans le connecteur USB.
- Après quelques secondes, la page-écran Fig. 2 s'affiche, indiquant la version logicielle présente dans le système et la nouvelle version présente dans la clé USB.
- Si la version logicielle présente dans la clé USB est plus récente que celle présente dans le système, sélectionner Si (oui) sur l'afficheur (Fig. 2) pour démarrer la procédure de mise à jour.

Si la mise à jour ne démarre pas automatiquement en l'espace de quelques secondes, extraire la clé, la formater de nouveau en mode FAT32 ou exFAT, y recopier les fichiers décompressés et la réintroduire dans le connecteur correspondant. Ou refaire l'opération avec une autre clé USB.

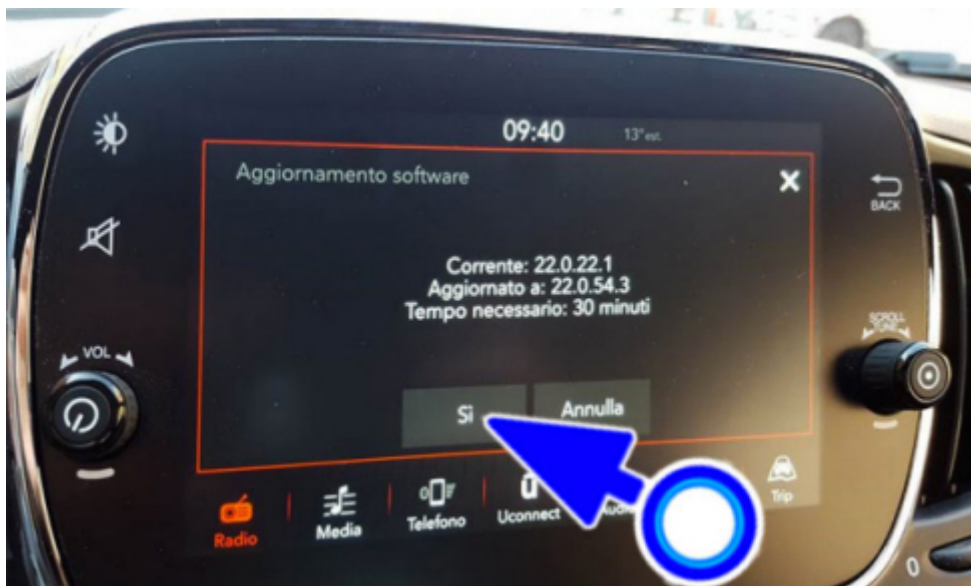
- Mettre la clé sur la position MARCHE (il n'est pas nécessaire que le moteur soit en marche si la voiture n'est pas équipée d'un système d'entrée et de démarrage sans clé).
- Si, avec la clé en position MARCHE (ou moteur en marche pour voitures équipées d'un système d'entrée et de démarrage sans clé) la radio ne s'allume pas automatiquement, presser le bouton ON/OFF pour l'allumer.
- Attendre la fin de la procédure d'allumage de la radio.
- Mettre la clé USB contenant le logiciel de mise à jour dans le connecteur USB.
- Après quelques secondes, la page-écran Fig. 2 s'affiche, indiquant la version logicielle présente dans le système et la nouvelle version présente dans la clé USB.
- Si la version logicielle présente dans la clé USB est plus récente que celle présente dans le système, sélectionner Si (oui) sur l'afficheur (Fig. 2) pour démarrer la procédure de mise à jour.

Si la mise à jour ne démarre pas automatiquement en l'espace de quelques secondes, extraire la clé, la formater de nouveau en mode FAT32 ou exFAT, y recopier les fichiers décompressés et la réintroduire dans le connecteur correspondant. Ou refaire l'opération avec une autre clé USB.

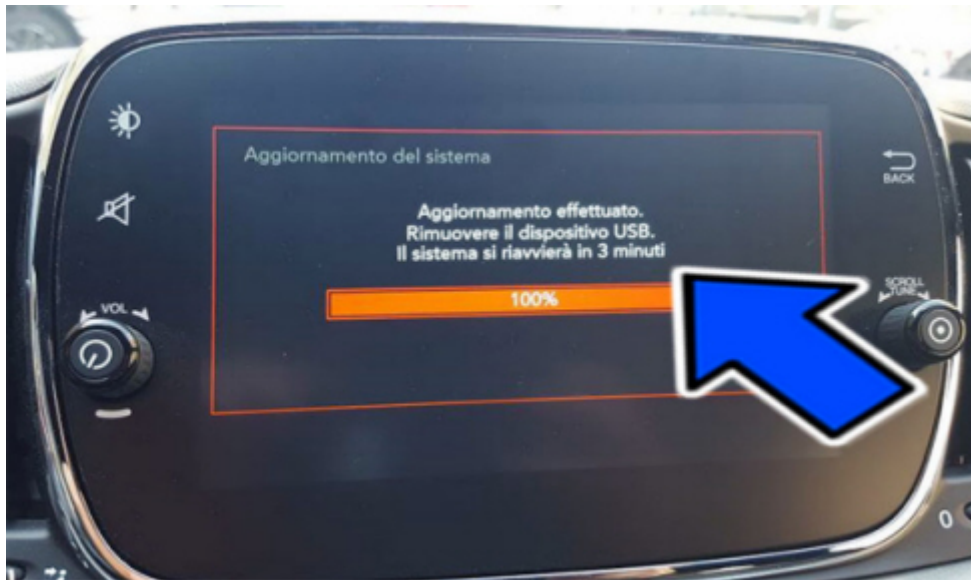
Fig. 3

- Pendant la procédure, une fois lancée, l'opérateur n'a pas besoin d'intervenir.
- Attendre que la procédure de mise à jour du logiciel soit terminée, c'est-à-dire jusqu'au moment où le message de mise à jour correcte s'affichera sur l'écran de la radio (Fig.3).

Ne retirer la clé USB qu'après l'affichage du message de mise à jour terminée.
