FCA Italy S.p.A.
Quality – Product Liability

P. 0295/16

Opération Technique N° 5991 - CAMPAGNE

Mod. Fiat Nouvelle Tipo

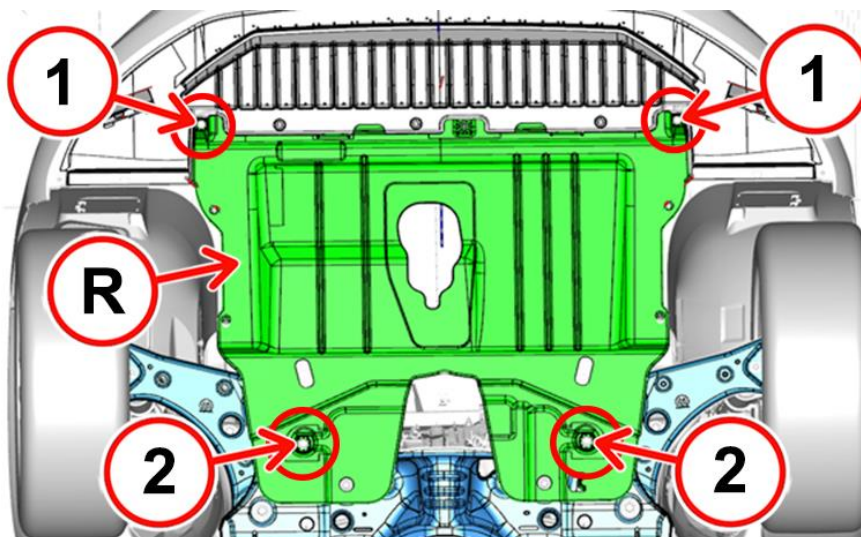
Fig. 1

- Logiciel ECM, BCM et IPC non conforme
- Logiciel systèmes infotélématiques VP1 et VP2 non conforme
- Fixation non conforme du cache protection sous moteur.

- Dévisser les vis de fixation avant externes (1) du cache protection sous moteur (R - Fig.1) et les remplacer par des neuves, pièces détachées n°18770424.
- Dévisser les vis de fixation arrière (2) du cache protection sous moteur et les remplacer par des neuves, pièces détachées n° 18772324.
