FCA Italy S.p.A.
Quality – Product Liability

Opération Technique N° 5973 - CAMPAGNE
Mod. Fiat 500X, Tipo, Doblò Panorama mot. 1.6 Euro 6
- raccord d'alimentation d'huile au turbocompresseur

OPÉRATION TECHNIQUE 5973

5973

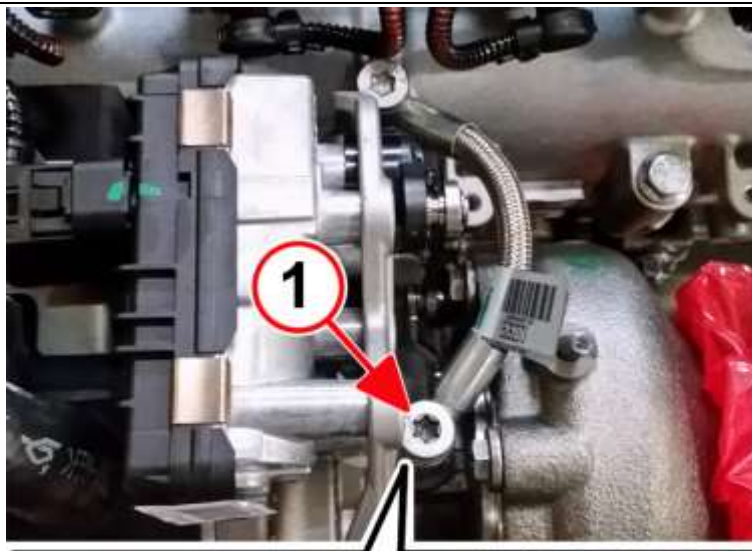
à cause d'une non-conformité dans le processus de production du fournisseur, il est nécessaire de procéder à l'examen visuel et éventuellement au remplacement des vis de fixation et de passage d'huile au turbocompresseur côté turbine.

S'assurer que la vis perforée de fixation (1) de passage d'huile au turbocompresseur est conforme :

- l'absence de l'orifice sur le fond du siège de la clé indique la conformité (exemple **OK** sur la figure).
- si le fond du siège de la clé présente un orifice (exemple **KO** sur la figure), la vis perforée N'EST PAS conforme et doit être remplacée selon la procédure décrite ci-après.

- Dévisser la vis perforée de fixation et de passage d'huile non conforme en se référant à Op. 1084B40 et l'éliminer avec ses rondelles d'étanchéité.

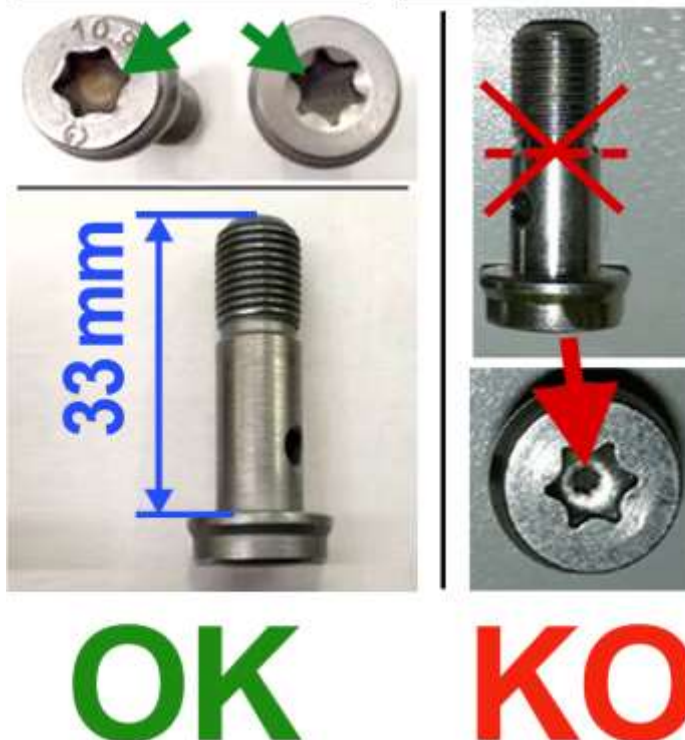
REMARQUE La longueur correcte de la vis perforée **DOIT** correspondre à 33 mm (exemple **OK** sur la figure).

- Remplacer la vis perforée de fixation et de passage d'huile (1) au turbocompresseur par une vis perforée de fixation et de passage d'huile neuve (1) munie de rondelles d'étanchéité neuves.

- Placer les rondelles d'étanchéité sur le raccord du tuyau ou conduit ; visser la vis perforée de fixation et de passage d'huile et serrer au couple de 2,4 daNm.
