FCA Italy S.p.A.
Quality – Product Liability

P. 0102/16

Campagne de Rappel N° 5988
Mod. Fiat Nouvelle Tipo marché Turquie
- flexible Bowden de commande de la boîte de vitesses

CAMPAGNE DE RAPPEL N° 5988

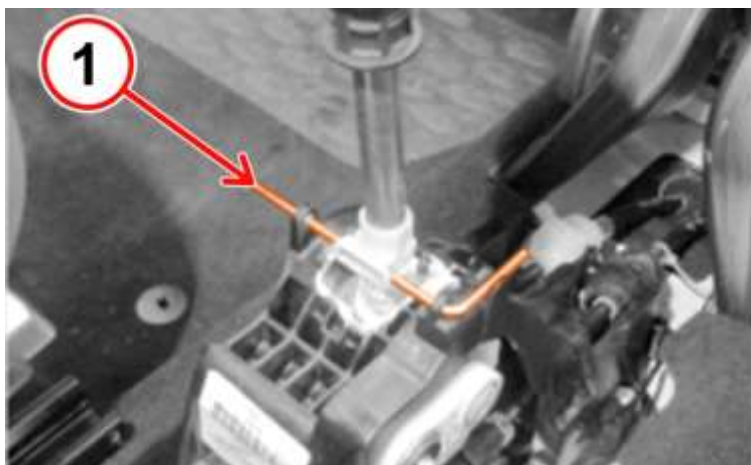
Fig. 1a

- Motorisation 1.3 MultiJet - boîte de vitesses C510

- Débrancher la borne négative de la batterie.
- Déposer le revêtement sur le tunnel - voir la procédure 7040L20.
- En fonction de la motorisation, bloquer le levier de vitesses au point mort en utilisant l'outil spécifique - voir les Figures 1.

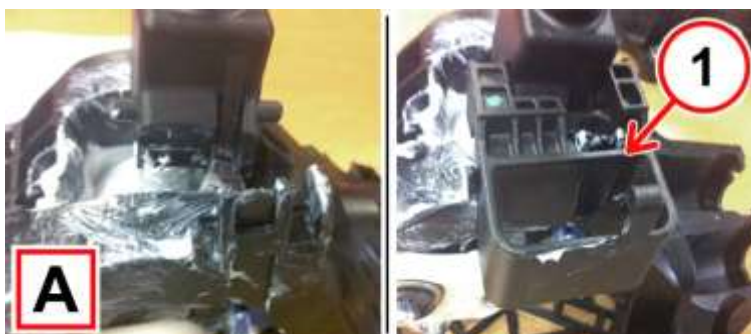
Fig. 1b

- Motorisation 1.4 16V - boîte de vitesses C514

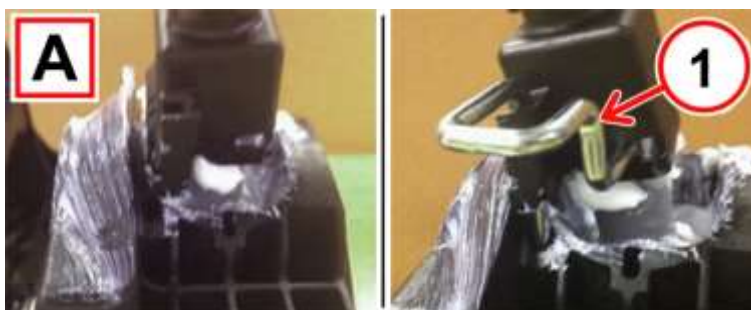
Fig. 1c

- Motorisation 1.6 MultiJet - boîte de vitesses C635
