FCA Italy S.p.A.
Quality – Product Liability

P. 0664/16

CAMPAGNE 6015 - Campagne de service
Mod. Nouvelle Fiat Tipo Sedan
- roue de secours

**Campagne de service
Modèle nouvelle Fiat Tipo Sedan
- roue de secours**

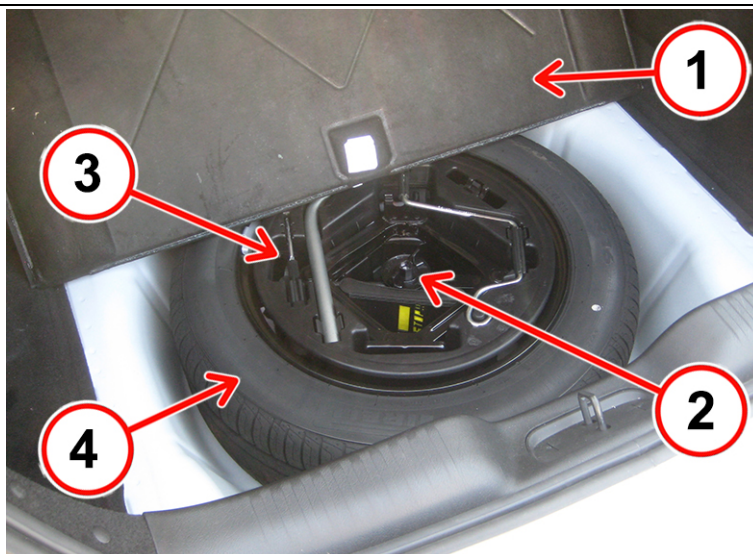
- Soulever le tapis de revêtement du plancher (1) ;
- Dévisser la bague de fixation (2) ;
- Déposer la boîte à outils (3) ;
- Déposer la roue de secours (4).

Ouvrir le capot du coffre à bagages.

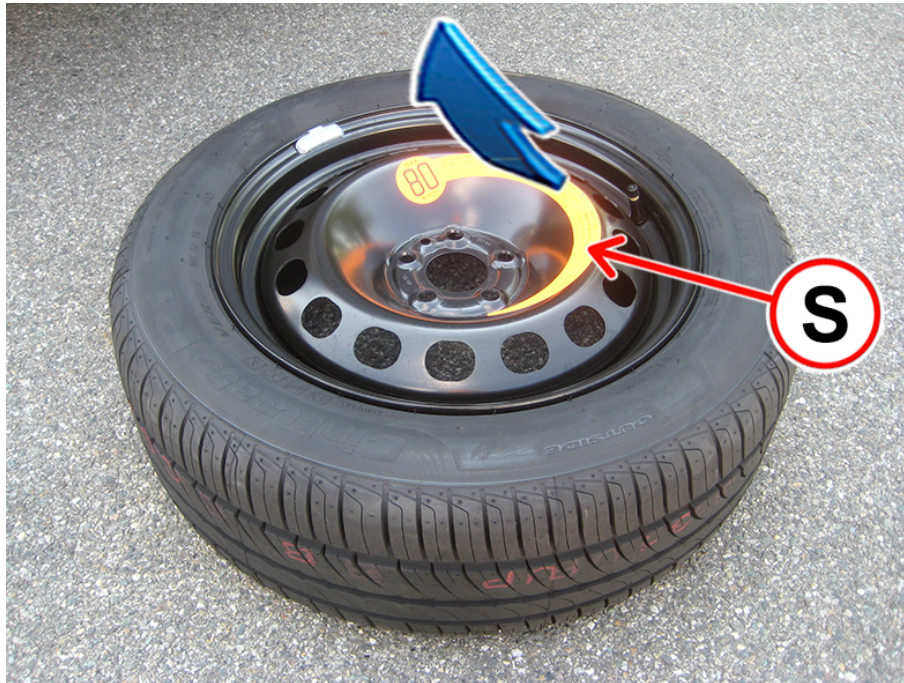
Fig. 3

À l'établi et avec une soufflante d'air chaud - réglée à une température d'environ 60° ÷ 70°C - chauffer pendant quelques minutes l'adhésif (S), en soufflant sur le pourtour afin de ne pas abîmer la peinture et l'enlever de la jante à l'aide d'une spatule en plastique.

Nettoyer ensuite la jante de toute trace de colle résiduelle en utilisant un produit approprié, comme par exemple du limonène ou un détergent Glasurit 541-5 ou 3M Cleaner Spray ou tous produits d'une efficacité équivalente, n'abîmant pas la peinture.

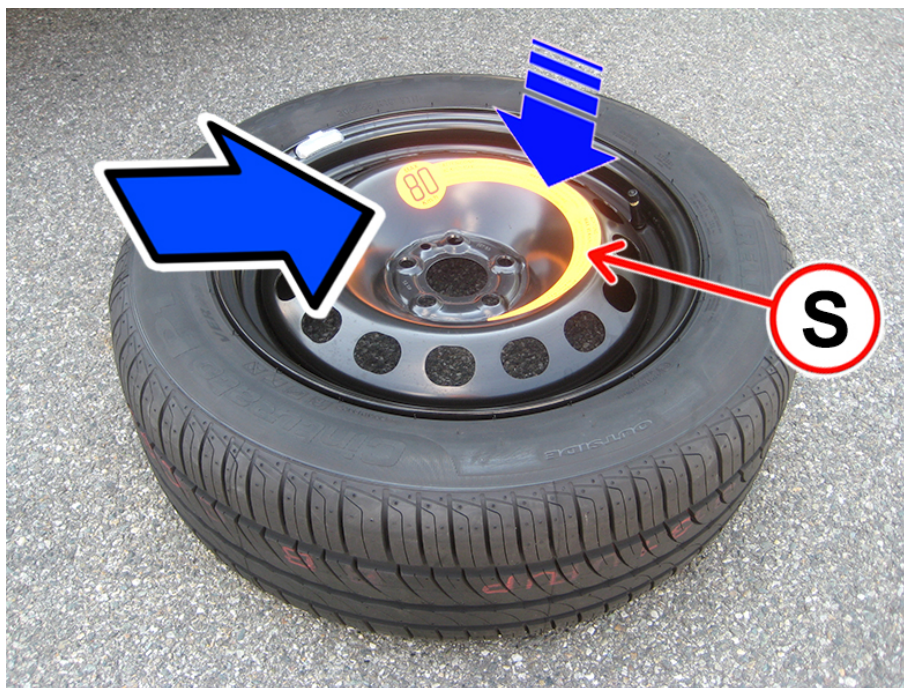
Fig. 2

- À l'établi, nettoyer soigneusement face extérieure de la jante en utilisant une serviette imbibée d'heptane et appliquer l'adhésif d'avertissement (S) à l'endroit illustré.

En présence d'une roue de secours différente, par rapport aux quatre autres roues, il faut appliquer un adhésif d'avertissement de la limite maximale de vitesse admissible à 80 km/h sur la face extérieure de la jante.
