## **CAMPAGNE DE RAPPEL - 6114**

### **Airbag conducteur : charge Initiator**

**Modèles : Fiat Qubo, Doblo Panorama, Tipo, Tipo HB/SW**

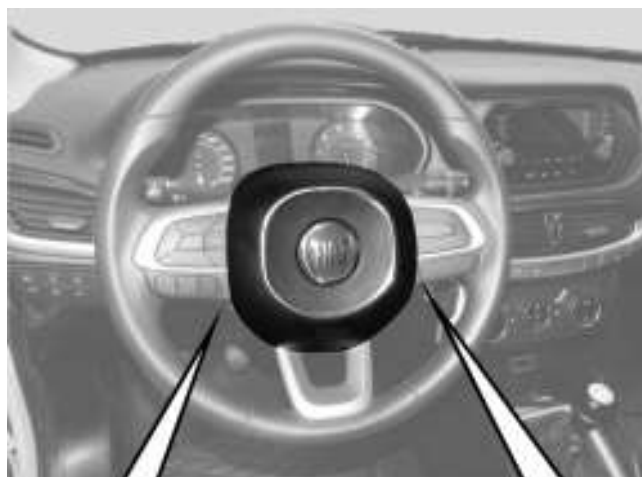
- Insérer à fond les outils spéciaux (n° 1871007600) dans les trous latéraux du volant, comme indiqué, jusqu'à ce que les attaches du module airbag se libèrent.
- Soulever légèrement le module, débrancher les connexions électriques et déposer le module airbag du volant.

**ATTENTION** Ranger le module airbag dans l'armoire prévue à cet effet, en le posant sur une surface libre, coussin tourné vers le haut

Prendre un module airbag neuf dans les Pièces détachées (le cas échéant, enlever du nouveau module la partie détachable de l'étiquette adhésive et la placer dans un dossier où l'on inscrira les données du véhicule (modèle, données d'immatriculation, numéro de châssis) ainsi que le numéro de série de l'ancien module. Conserver le dossier en vue de contrôles ultérieurs).

- Monter le nouveau module en respectant la procédure 5580C18
- Rebrancher les bornes sur la batterie.
- À l'aide de **wiTECH 2.0**, vérifier que le système n'a pas détecté d'erreurs (DTCS) au cours des opérations.

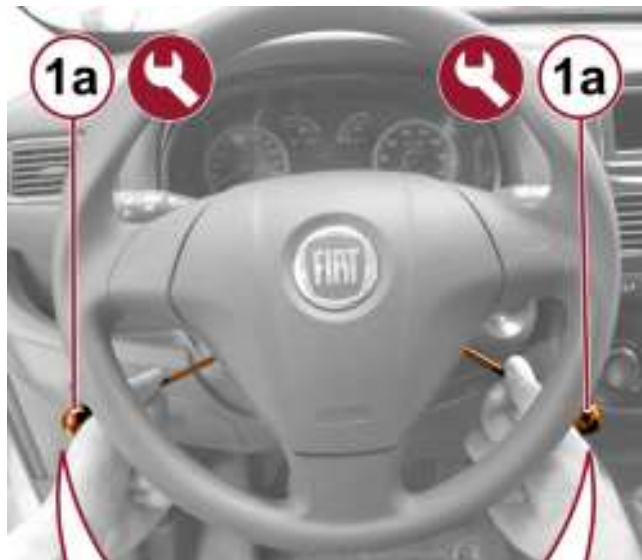
- Insérer à fond les outils spéciaux (1a) (n° 1871007600) dans les trous latéraux du volant, comme indiqué, jusqu'à ce que les attaches du module airbag se libèrent.
- Soulever légèrement le module, débrancher les connexions électriques et déposer le module airbag du volant.

**ATTENTION** Ranger le module airbag dans l'armoire prévue à cet effet, en le posant sur une surface libre, coussin tourné vers le haut

Prendre un module airbag neuf dans les Pièces détachées (le cas échéant, enlever du nouveau module la partie détachable de l'étiquette adhésive et la placer dans un dossier où l'on inscrira les données du véhicule (modèle, données d'immatriculation, numéro de châssis) ainsi que le numéro de série de l'ancien module. Conserver le dossier en vue de contrôles ultérieurs).

- Monter le nouveau module en respectant la procédure 5580C18
- Rebrancher les bornes sur la batterie.
- À l'aide de **wiTECH 2.0**, vérifier que le système n'a pas détecté d'erreurs (DTCS) au cours des opérations.

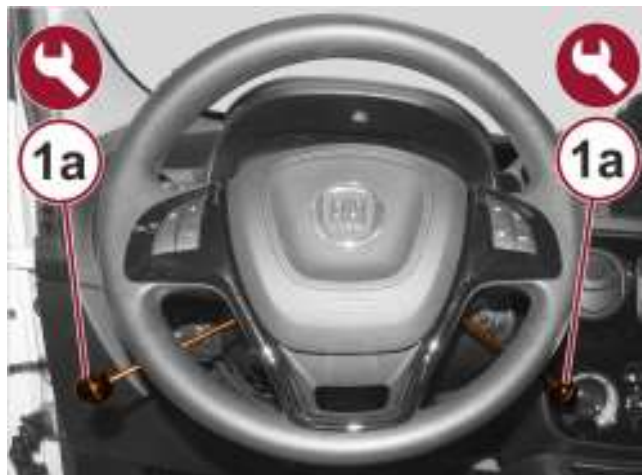
- Insérer à fond les outils spéciaux (1a) (n° 1871007600) dans les trous latéraux du volant, comme indiqué, jusqu'à ce que les attaches du module airbag se libèrent.
- Soulever légèrement le module, débrancher les connexions électriques et déposer le module airbag du volant.

**ATTENTION** Ranger le module airbag dans l'armoire prévue à cet effet, en le posant sur une surface libre, coussin tourné vers le haut

Prendre un module airbag neuf dans les Pièces détachées (le cas échéant, enlever du nouveau module la partie détachable de l'étiquette adhésive et la placer dans un dossier où l'on inscrira les données du véhicule (modèle, données d'immatriculation, numéro de châssis) ainsi que le numéro de série de l'ancien module. Conserver le dossier en vue de contrôles ultérieurs).

- Monter le nouveau module en respectant la procédure 5580C18
- Rebrancher les bornes sur la batterie.
- À l'aide de **wiTECH 2.0**, vérifier que le système n'a pas détecté d'erreurs (DTCS) au cours des opérations et éliminer éventuellement les erreurs présentes.
